# Szárítótűz testközelből

## A TERMÉNYSZÁRÍTÁS TŰZVESZÉLYES TECHNOLÓGIA

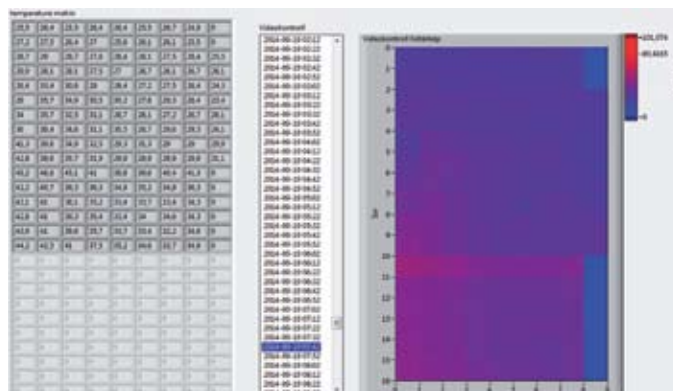
1. ábra. 2014.09.19. 07:42 Napraforgómag szárítása  
(Forrás: www.termenszaritas.hu)

A torony bal oldala folyamatosan magasabb hőterhelést kapott üzem közben. A 10. sor 1-es pozícióban 42,8, míg a 11. sor 1-es pozícióban 49,2 °C az általában jellemző 30 °C körüli hőmérséklet helyett (1. ábra).

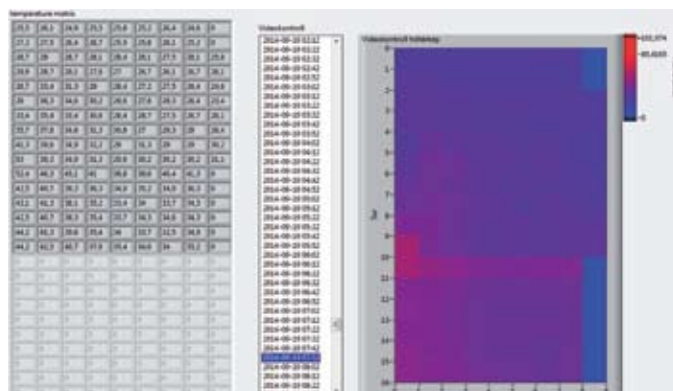
2. ábra. 2014.09.19. 07:52 perckor a 10. és 11. sorban elakadt kisebb méretű, emelkedő hőmérsékletű tömeg látható  
(Forrás: www.termenszaritas.hu)

A 2. ábrán, 2014.09.19. 07:52 perckor, azaz 10 perccel később rögzített adatok szerint, hirtelen 10 °C-kal magasabb lett, (53 és 52,4 °C) ugyanezek a pontok a kilépő szárítóközeg hőmérséklete. Ez már nyilvánvaló elakadást mutat.

- A kombájnoktól érkező napraforgó nedvességtartalma a 30%-ot is meghaladta egyes beszállított tételeknél.
- A beszállított termény sok szár-, levél- és bugatörmelékkel tartalmazott.
- A gázégők nem biztosítottak egyenletes hőterhelést a teljes szárítózóna felületén (1. ábra).
- A hirtelen melegítés a 11. sorban a nedves napraforgót gyors vízleadásra ösztönzi, megizzadhat, a felületi nedvesség a magok összetapadását segítheti a melegebb toronyszakaszon.
- A tűz kialakulását megelőzően 10 órát állt a napraforgó a toronyban a technológia javítása miatt. Ez a körülmény is fokozza az elakadás veszélyét.

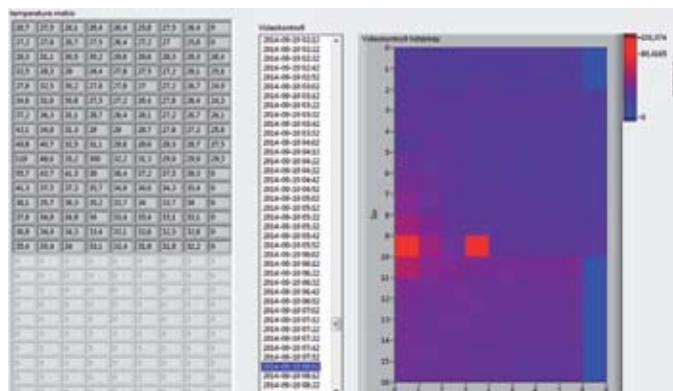
3. ábra. Újabb 10 perc elteltével 08:02 perckor, a 119 C° azt jelenti, hogy a napraforgó már ég, 40 cm mélységben a kilépőnyílás alatt  
(Forrás: www.termenszaritas.hu)

A szárítónál szolgálatot teljesítő személyzet **határozott, célratoró és azonnali intézkedésének eredményeként** a szárítóban semmiféle kár nem keletkezett. A 3. ábrán látható hőmérsékletet már az égő napraforgó idézte elő. Ezt onnan tudjuk biztosan, hogy a 4. pozícióban látható 300 °C-os érzék zárlatot jelent, amit a félcsatornából kicsapó láng okozott a mérőkábelén.

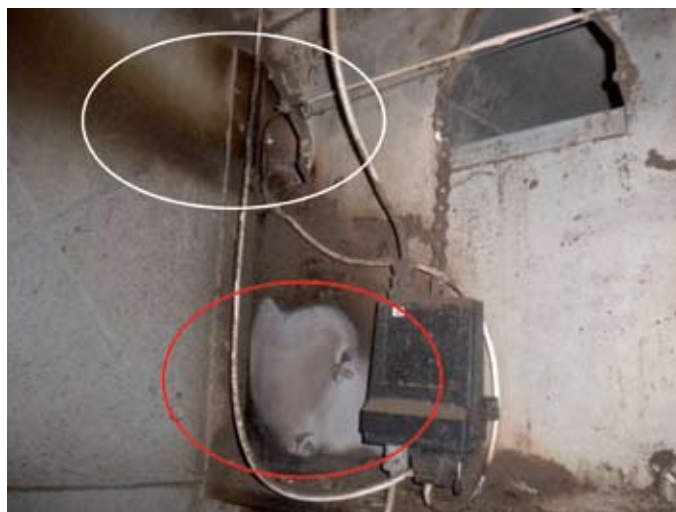
A 4. ábrán jól látható, hogy a pirossal jelölt tűzgóc a lehető legtávolabb van a kép felső szélén lévő félcsatornától – fehérrel jelölt. Ez az nehezítette az észlelést, mert 40 cm vastag terményrétegen ment át a forró levegő, mire elérte a kilépőnyílást, ahol megmérhettük a hőmérsékletét.

**4. ábra.** A tűzgócot pirossal jelöltük, itt izzott a lemez, az elszíneződés is erre utal. Felül pedig fehérrel jeleztük a félcsatornát, ahol a kicsapó láng elégette a kábelt, bekormozta az oldalfalat is (Forrás:www.terményszárítás.hu)

A gyors mozzgatás megakadályozta, hogy a tűz nagy területre kiterjedjen, az égő termény összekokszosodjék vagy a belső lemezfelületekre ráégjen. Egyedül az oldalfal izzott, elszíneződött a lemez, ami a 4. ábrán a fotón jól látható. Más jelét nem lehetett felfedezni a tűznek a leürített torony belső felületén sem.

A kezelők szakértelmét dicséri, hogy amikor az egyre melegebb értékeket látták a monitoron, nem engedték kicsúszni az irányítást a kezükből, habozás nélkül a torony teljes leürítése mellett döntöttek és kinyitották az erre szolgáló leürítő nyílásokat. Ezzel megmentették az értékes technológiát és a napraforgót is.
