# Szárítótűz testközelből

A terményszárítás tűzveszélyes technológia

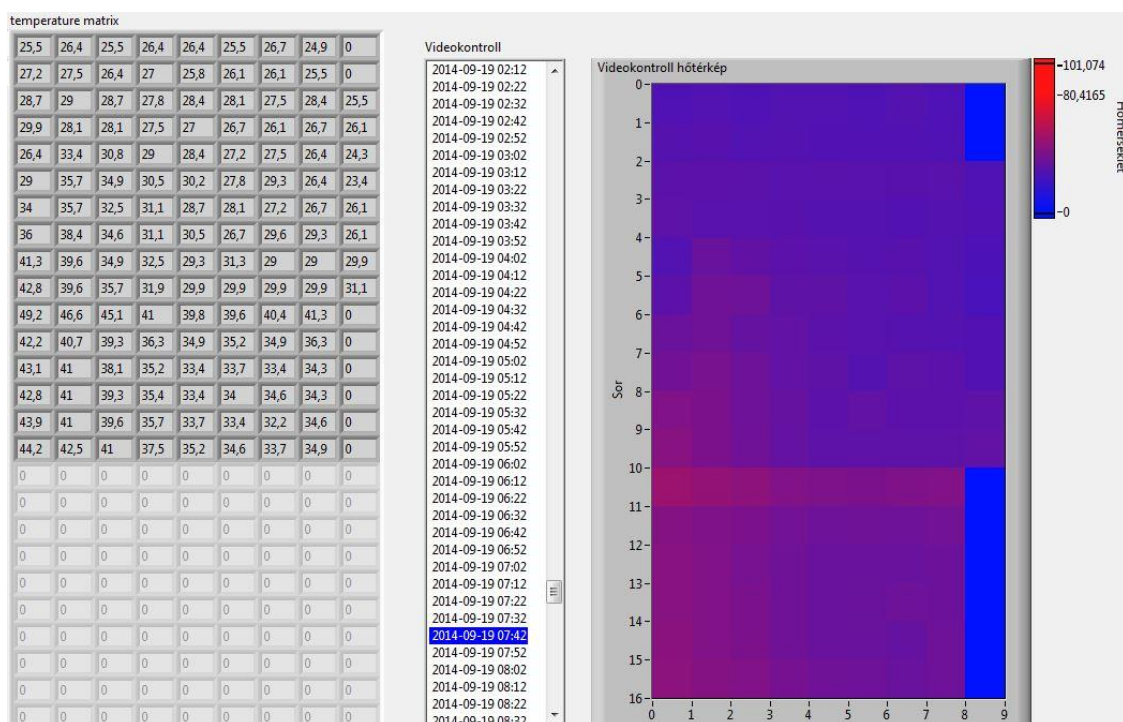
A torony bal oldala folyamatosan magasabb hőterhelést kapott üzem közben. A 10. sor 1-es pozícióban 42,8, míg a 11. sor 1-es pozícióban 49,2 °C az általában jellemző 30 °C körüli hőmérséklet helyett (1. ábra).

**1. ábra. 2014.09.19. 07:42 Napraforgómag szárítása**  
(Forrás: [www.termenyzaritas.hu](http://www.termenyzaritas.hu))

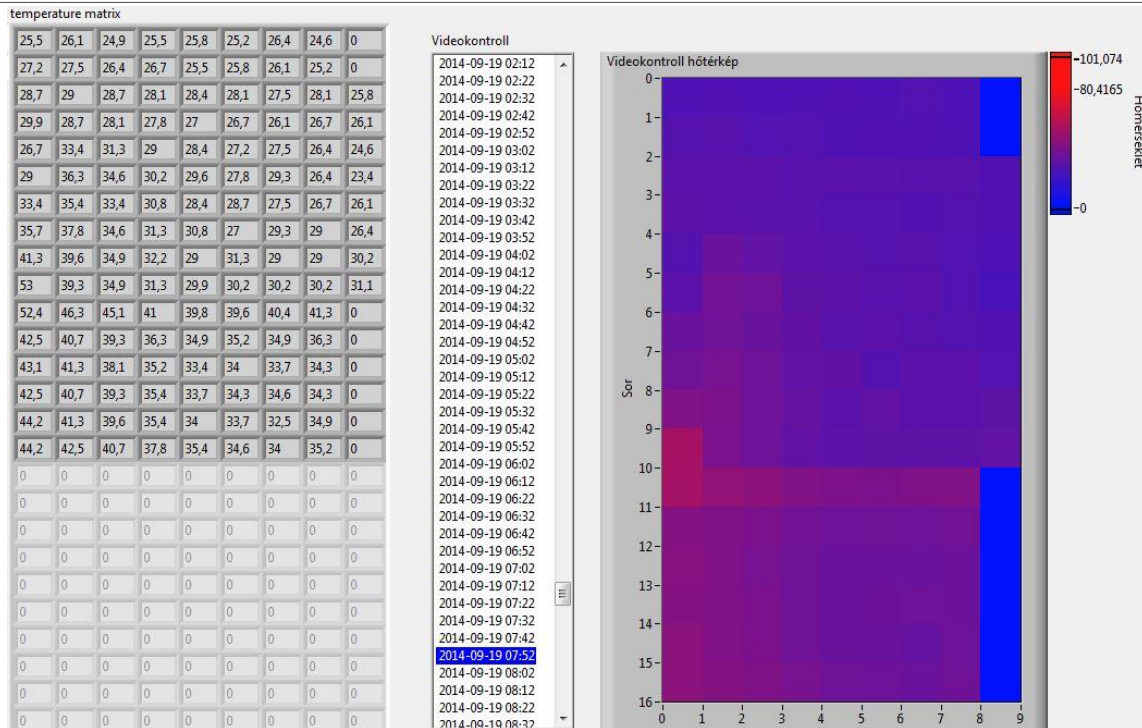
A 2. ábrán, 2014.09.19. 07:52 perckor, azaz 10 perccel később rögzített adatok szerint, hirtelen 10 °C-kal magasabb lett, (53 és 52,4 °C) ugyanezek a pontok a kilépő szárítóközeg hőmérséklete. Ez már nyilvánvaló elakadást mutat.

**2. ábra. 2014.09.19. 07:52 perckor a 10. és 11. sorban elakadt  
kisebb méretű, emelkedő hőmérsékletű tömeg látható  
(Forrás: [www.terményszárítás.hu](http://www.terményszárítás.hu))**

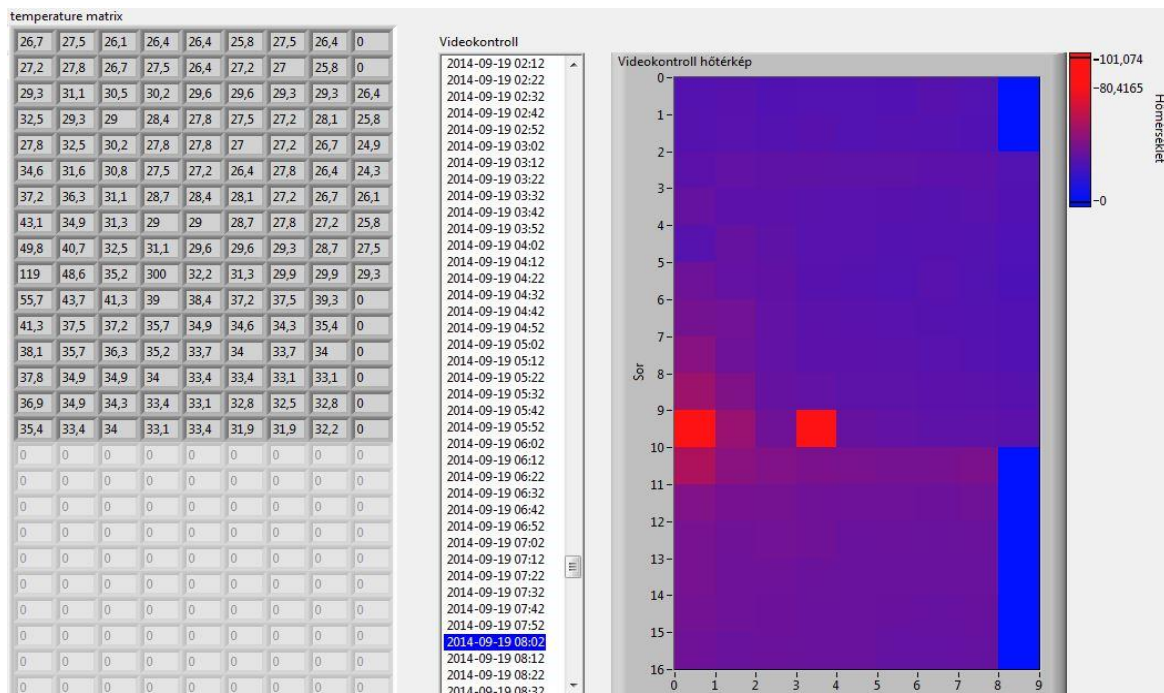
A szárítónál szolgálatot teljesítő személyzet határozott, célratörő és azonnali intézkedésének eredményeként a szárítóban semmiféle kár nem keletkezett. A 3. ábrán látható hőmérsékletet már az égő napraforgó idézte elő. Ezt onnan tudjuk

biztosan, hogy a 4. pozícióban látható 300 °C-os érték zárlatot jelent, amit a félcsatornából kicsapó láng okozott a mérőkábelén.

**3. ábra.** Újabb 10 perc elteltével 08:02 perckor, a 119 C° azt jelenti, hogy a napraforgó már ég, 40 cm mélységben a kilépőnyílás alatt (Forrás:www.terményszárítás.hu)

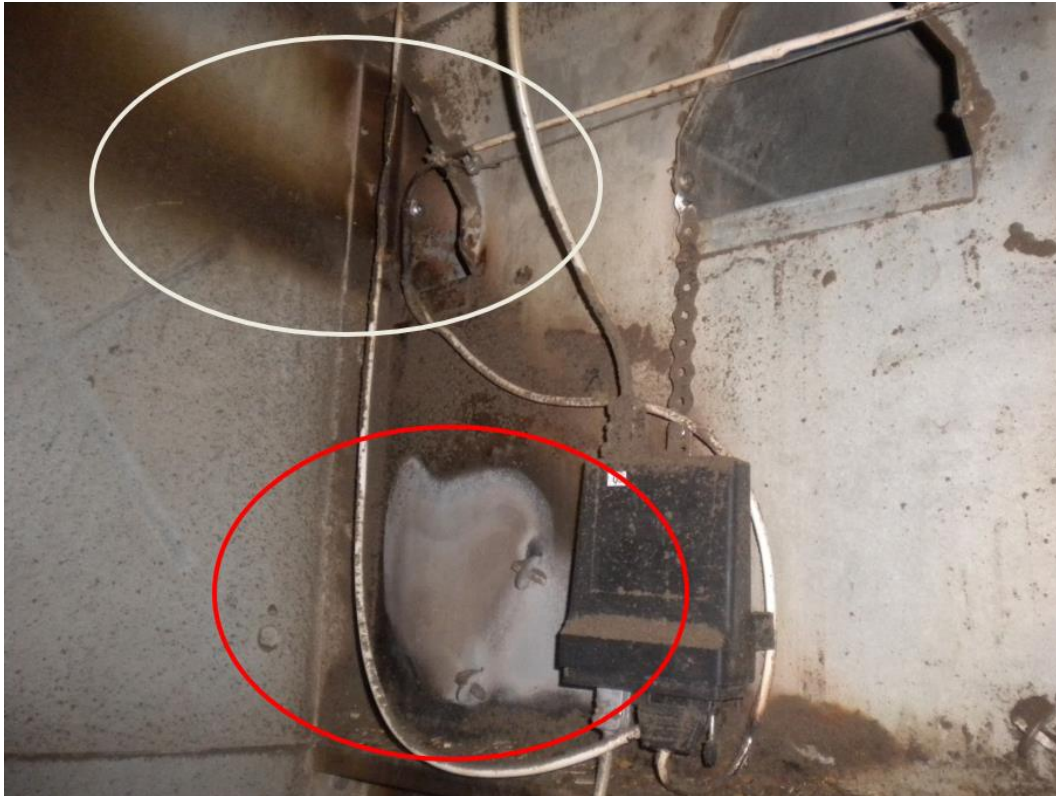
A 4. ábrán jól látható, hogy a pirossal jelölt tűzgóc a lehető legtávolabb van a kép felső szélén lévő félcsatornától – fehérrel jelölt. Ez az nehezítette az észlelést, mert 40 cm vastag terményrétegen ment át a forró levegő, mire elérte a kilépőnyílást, ahol megmérhettük a hőmérsékletét.

A gyors mozcgatás megakadályozta, hogy a tűz nagy területre kiterjedjen, az égő termény összekokszosodjék vagy a belső lemezfelületekre ráégjen. Egyedül az oldalfal izzott, elszíneződött a lemez, ami a 4. ábrán a fotón jól látható. Más jelét nem lehetett felfedezni a tűznek a leürített torony belső felületén sem.

**4. ábra.** A tűzgócot pirossal jelöltük, itt izzott a lemez, az elszíneződés is erre utal. Felül pedig fehérrel jeleztük a félcsatornát, ahol a kicsapó láng elégette a kábelt, bekormozta az oldalfalat is  
(Forrás:www.terményszárítás.hu)
