## Szárítótűz testközelből

### BEGYULLADT A KUKORICA!

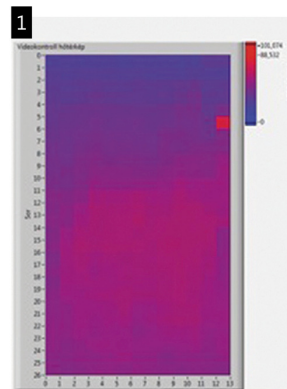
06:54-kor jobb oldalon a 6. sorban 76,8 °C a kilépő levegő hőmérséklete

1. ábra: a tűz előtti percek. Még semmi nem utal a veszélyre, bár 10 °C-os hőmérséklet emelkedés indult meg a felső harmadban, miközben hirtelen megnőtt a hőterhelés. Ennél a szárítónál a fűtőmű és a torony légtechnikai kapcsolata nem ideális, a jobb felső harmadban lökésszerű hőterhelések sorozata is előfordulhat, ami a termény megizzadását, összetapadását válthatja ki.

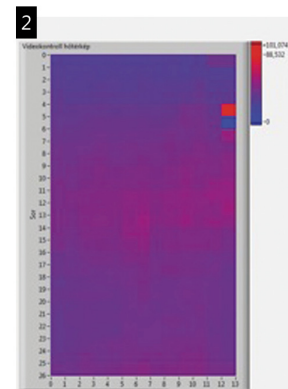
07:04-kor már ég a 300 °C-ot meghaladó hőmérséklet miatt a 6. sorban tönkrement az érzékelő, közvetlenül felette is már 96,7 °C a hőmérséklet

A kezelő percenként új adatot lát, jól mutatja a 2. ábra sötétebb színárnyalata, hogy a veszélyt észlelve már percekkel 7:04 előtt a fűtést megszüntette, a ventilátorokat leállította és a torony gyorsleürítését megkezdte. A 6. sor jobb szélén már a toronyverrel készülték, mintegy hőterkép szerűen szemléltetve a változásokat. Úgy tekintünk a toronyra, hogy a hideg oldallal szemben állunk, azaz a kilépő oldallal nézzük, a terményből kilépő szárítóközeg hőmérsékletét folyamatosan figyeljük. A gravitáció folytán a termény a toronyban lassan lefelé halad, felmelegszik 50 °C körüli értékig, és közben vizet ad le, azaz megszárad.

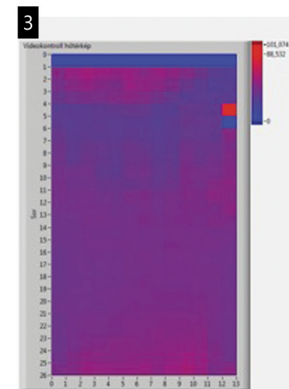
07:14-kor már az 5. sorban is közel a vég az érzékelő számára, hamarosan ez is tönkremegy. Most 233 °C-ot mér éppen.

A fennakadt izzó kukorica fűti a torony felső részét a 3. ábrán. A gyorsleürítést már 15 perccel ezelőtt elindították, a torony felső fele már őrés.
